**RAPPORT SUR LES SUBSTANCES DÉSIGNÉES À CE PROJET
AGENCE CANADIENNE D'INSPECTION DES ALIMENTS (ACIA)
PROJET DE DISPOSITIF ANTIREFOULEMENT
3851, CHEMIN FALLOWFIELD
OTTAWA, ONTARIO
Révision A**

**NUMÉRO DE PROJET DE LA SOCIÉTÉ GEC: 33072
Le 15 février 2023**

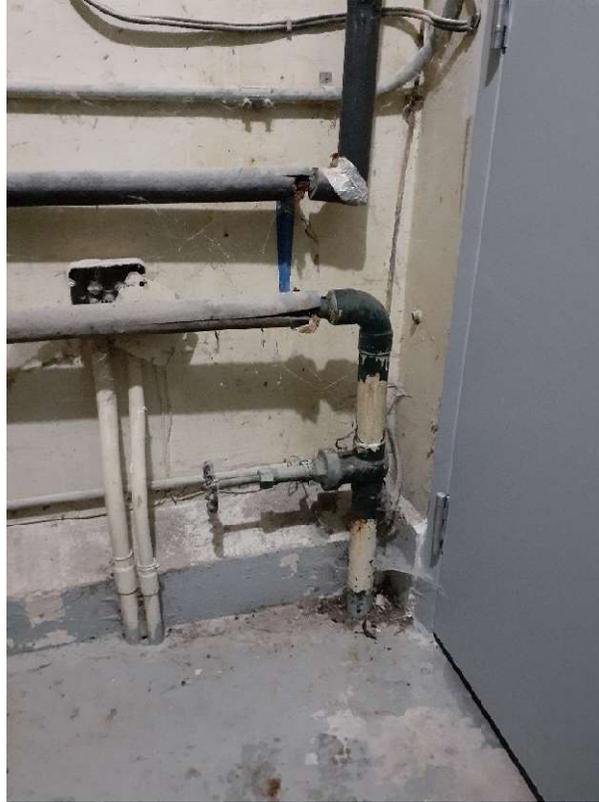
Figure 1 : Photographie représentative de la zone du projet dans la salle mécanique de l'édifice 128. **Peinture grise** sur le plancher [échantillon: 128-LP-01; 1 460 ppm de plomb] et de la **peinture beige** sur le mur [échantillon : 128-LP-02 ; 1 010 ppm de plomb] confirmé contenir des niveaux élevés de plomb. L'isolant pour tuyau qu'on a observé est une mousse qui ne contient pas d'amiante.

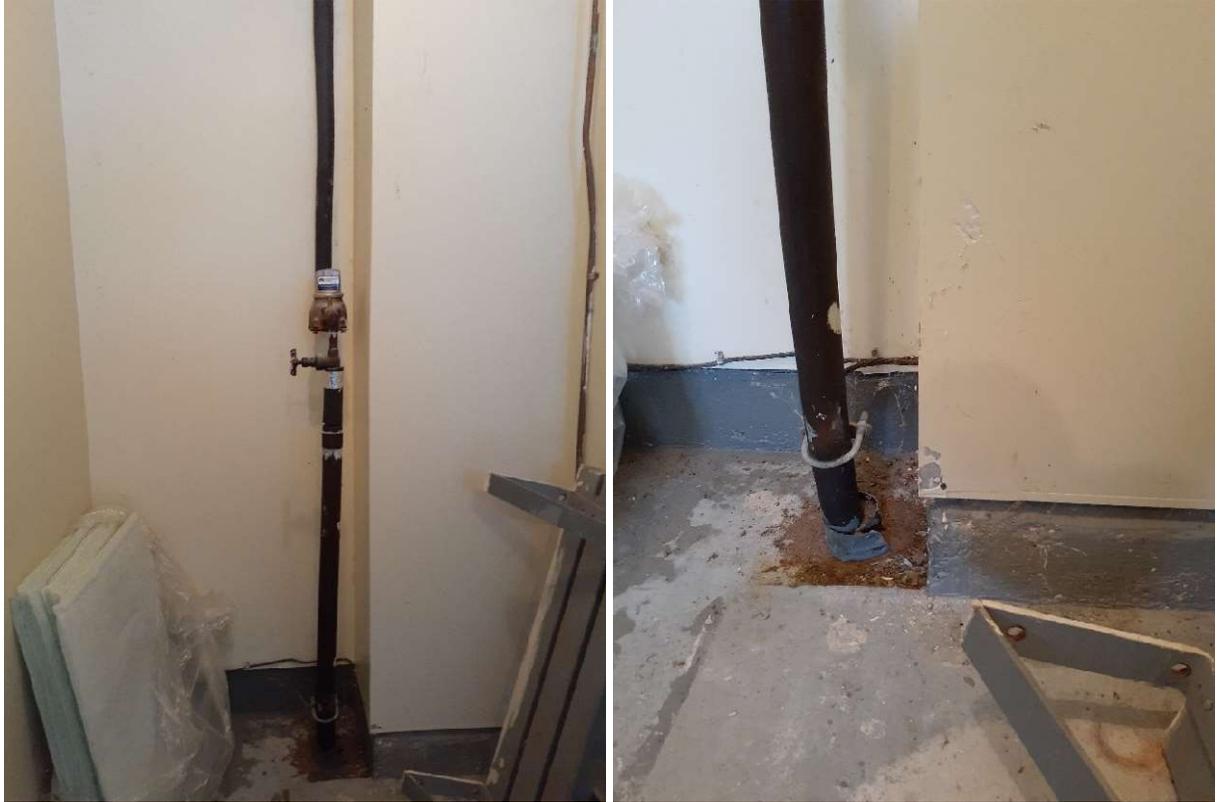
Figure 2 : Photographies représentatives de la zone du projet dans la salle mécanique de l'édifice 129. Composé de joints à gypse ne contenant pas d'amiante situé sur le mur [ID d'échantillon : 129-AS-01A-C]. **Peinture grise** sur le plancher [échantillon: 129-LP-01; **458 ppm de plomb**] confirmé contenir des niveaux plus élevés de plomb, et la peinture beige sur le mur [échantillon: 129-LP-02; 6 ppm de plomb] contient de faibles niveaux de plomb.

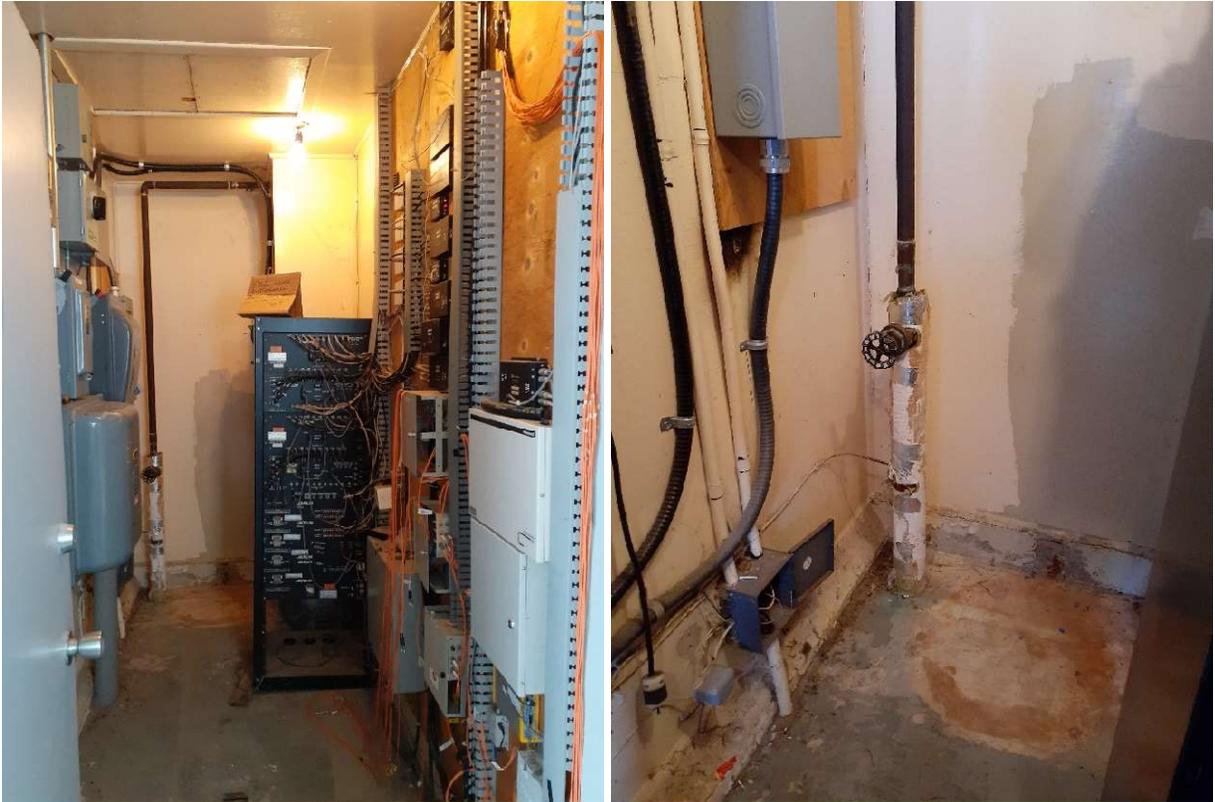
Figure 3 : Photographies représentatives de la salle mécanique de l'édifice 130. **Peinture grise** sur le plancher [échantillon: **130-LP-01; 569 ppm de plomb**] et de la **peinture beige** sur le mur [échantillon: **130-LP-02; 168 ppm de plomb**] confirmé contenir des niveaux élevés de plomb. On a confirmé que l'isolant du tuyau est fabriqué de fibre de verre qui ne contient pas d'amiante.

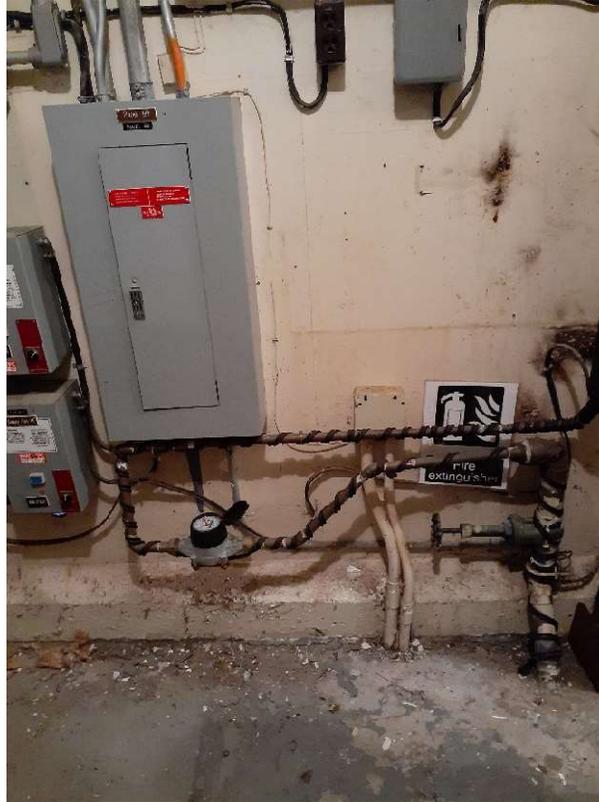
Figure 4 : Photographie représentative de la salle mécanique de l'édifice 138. Calfeutrant blanc qui ne contient pas d'amiante situé à la jonction entre le plancher et le mur [échantillon: 138-AS-01A-C]. **Peinture blanche** sur le mur [échantillon: 138-LP-01; 362 ppm de plomb] et **peinture grise** sur le plancher [échantillon: 138-LP-02; 2,320 ppm de plomb] confirmé contenir des niveaux élevés de plomb.

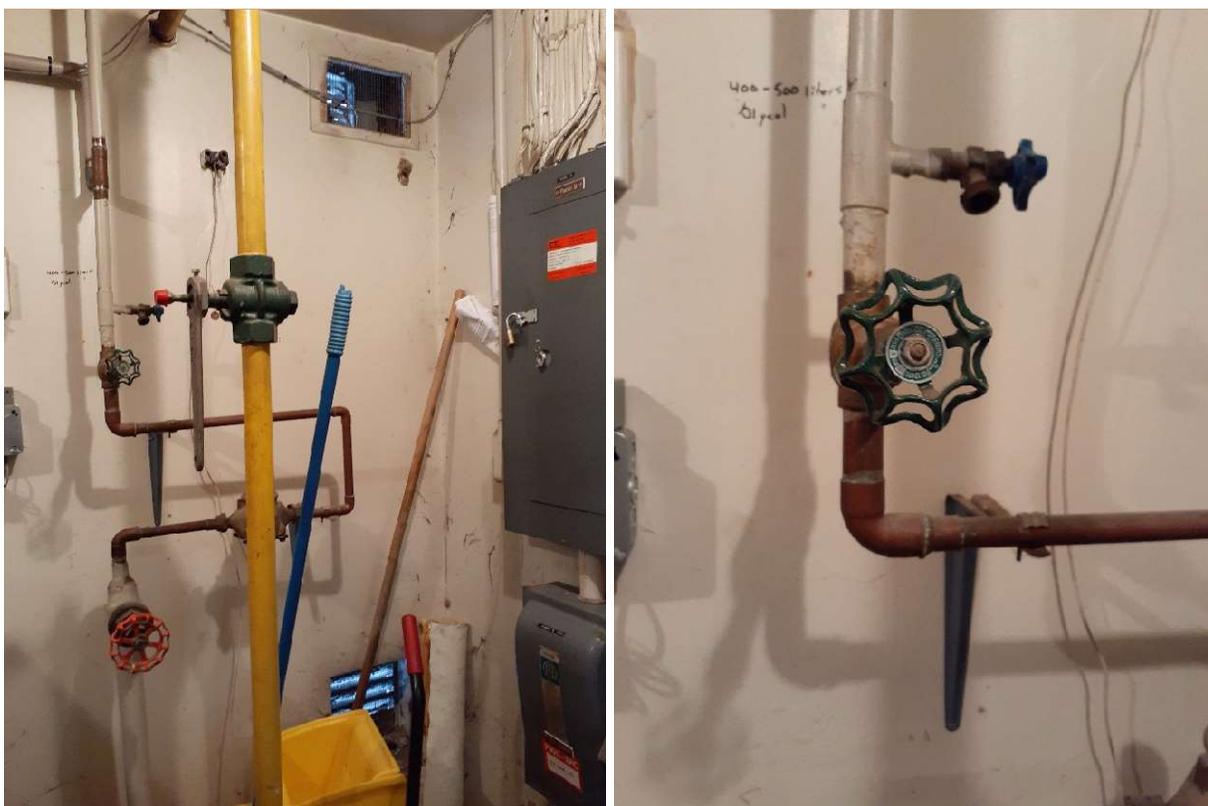
Figure 5 : Photographies représentatives de la salle mécanique de l'édifice 141. Composé de joints à gypse ne contenant pas d'amiante situé sur le mur et le plafond [échantillon: 141-AS-01A-C]. **Peinture blanche** sur le mur [échantillon: 141-LP-01; **1,900 ppm de plomb**] confirmé contenir des niveaux élevés de plomb.

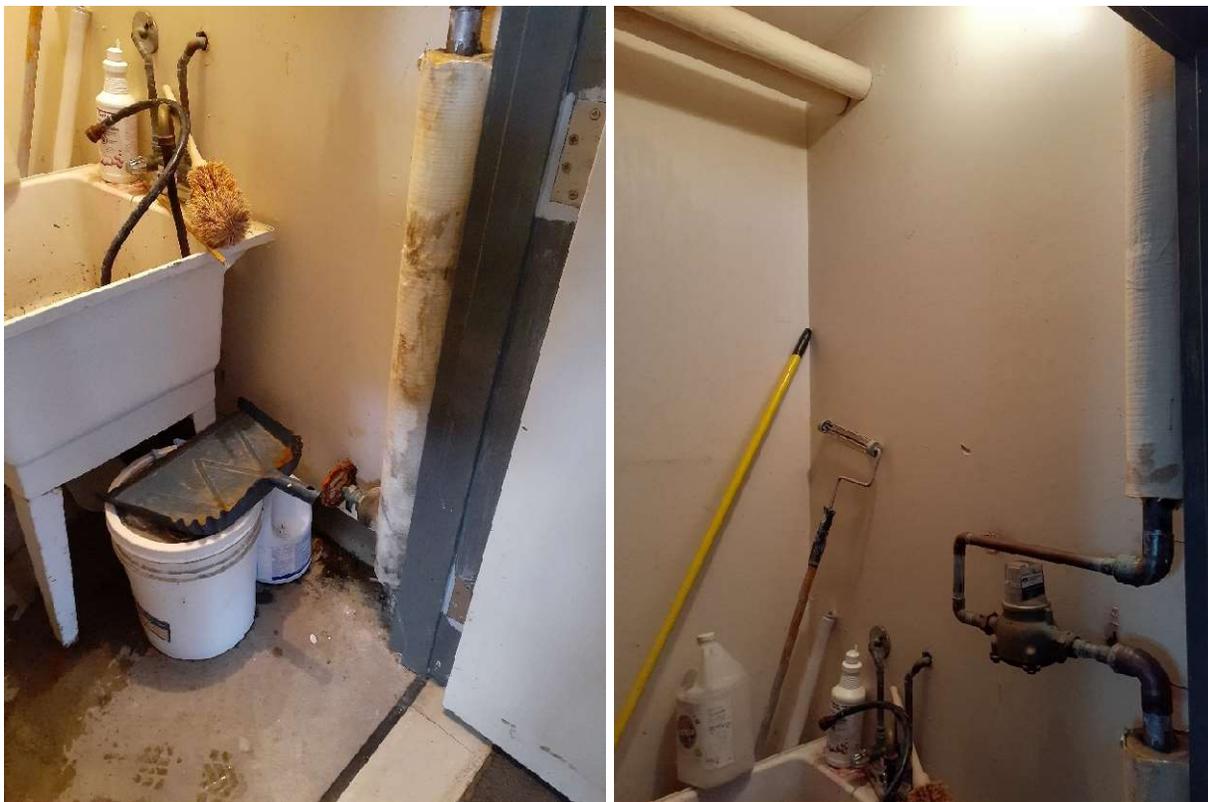
Figure 6 : Photographies représentatives de la salle mécanique de l'édifice 142. Composé de joints à gypse ne contenant pas d'amiante situé sur le mur et le plafond [échantillon: 142-AS-01A-C]. Peinture beige sur le mur [échantillon: 142-LP-01; 8 ppm de plomb] contient de faibles niveaux de plomb. On a confirmé que l'isolant du tuyau est de la fibre de verre qui ne contient pas d'amiante. Moisissure suspecte observée sur le tuyau en fibre de verre à l'entrée d'eau.

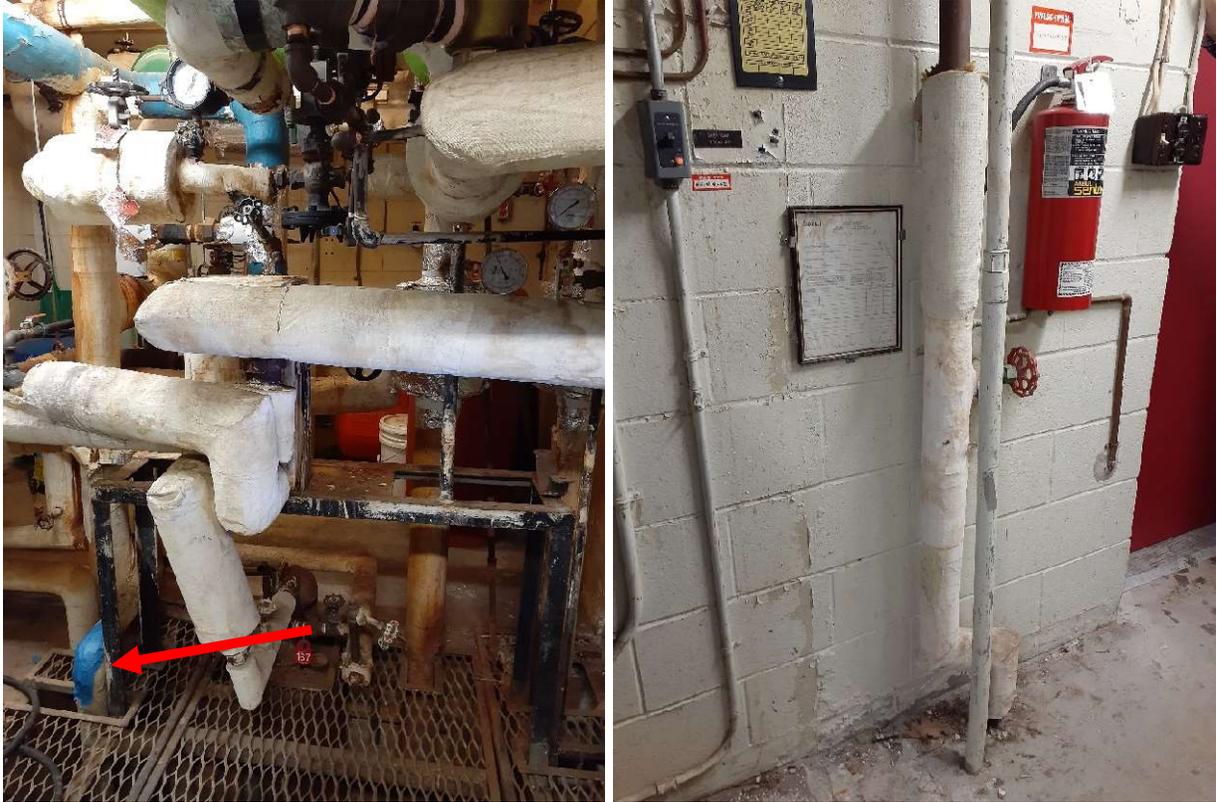
Figure 7 : Photographies représentatives de la salle mécanique de l'édifice 158. Composé de ciment ne contenant pas d'amiante situé sur le raccord de tuyau [échantillon: 158-AS-01A-C]. Un seul raccord a fait l'objet d'essais sur demande du client. **Peinture grise** sur le plancher [échantillon: 158-LP-01; 1 270 ppm de plomb] confirmé contenir des niveaux élevés de plomb. On a confirmé que l'isolant du tuyau d'entrée d'eau est fabriqué de fibre de verre qui ne contient pas d'amiante. Aucun autre isolant de tuyau n'a fait l'objet d'une évaluation, puisqu'on ne prévoit pas le perturber dans le cadre du projet d'installation du dispositif antirefoulement.

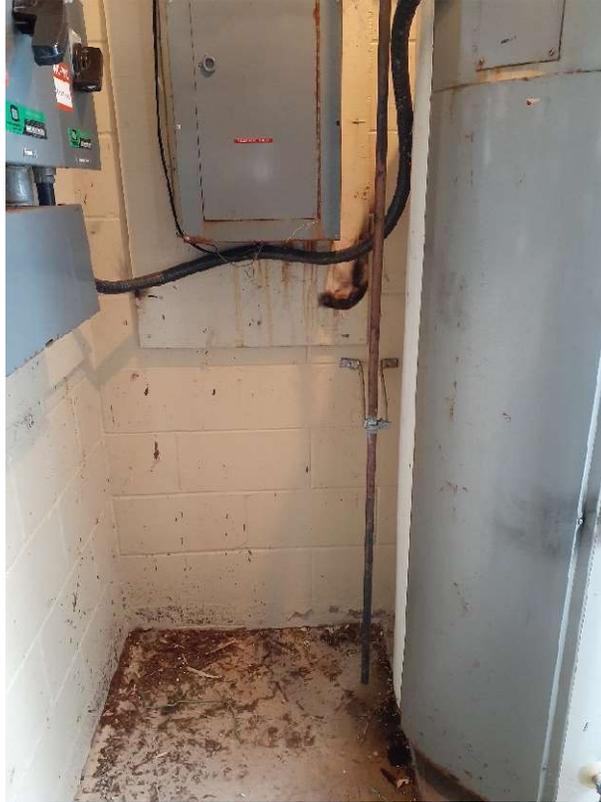
Figure 8 : Photographie représentative de la salle mécanique de l'édifice 169. Mortier de bloc de béton ne contenant pas d'amiante situé sur le mur [échantillon: 169-AS-01A-C]. Peinture beige sur le mur [échantillon: 169-LP-01; 41 ppm de plomb] contient de faibles niveaux de plomb.

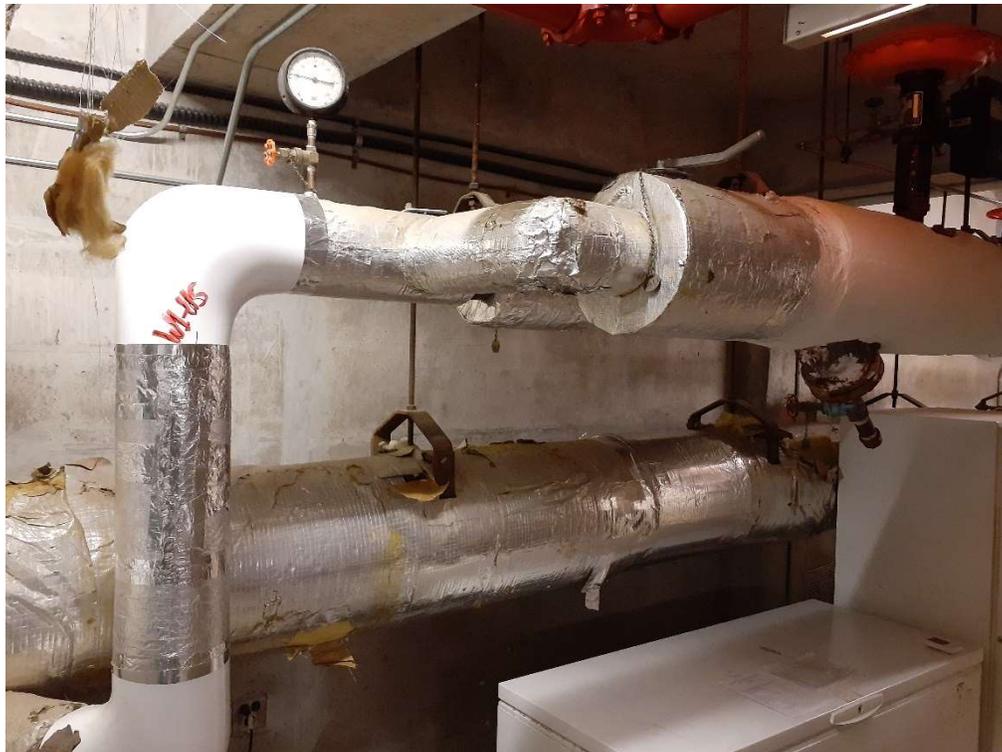
Figure 9 : Photographie représentative de la zone du projet dans la salle mécanique de l'édifice 201. On a confirmé que le papier goudronné sous l'isolant de fibre de verre ne contient pas d'amiante [échantillon: 201-AS-01A-C].

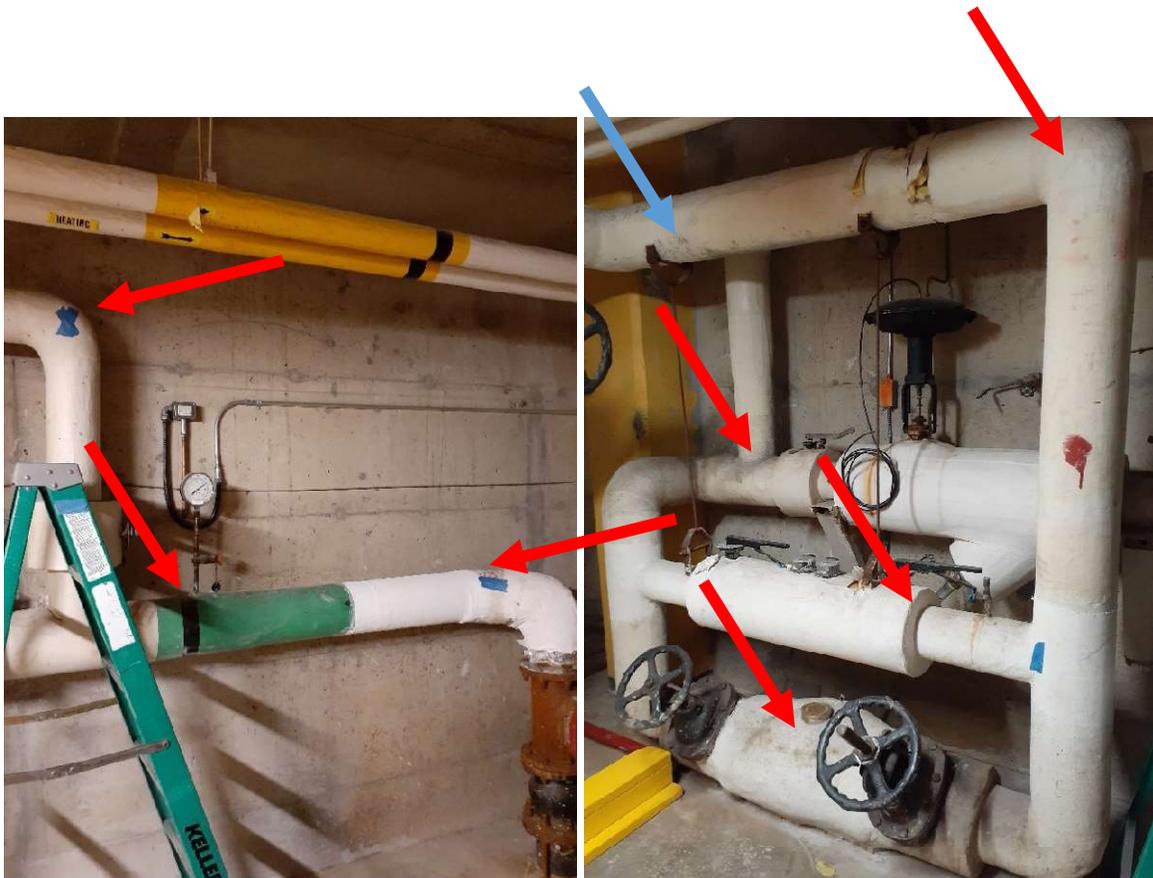
Moisissure	<p>On a constaté la présence de taches suspectes avec formation de moisissures dans l'isolant de fibre de verre entourant les tuyaux et dans la salle mécanique de l'aile C de l'édifice 201. On a observé la présence de moisissures taches d'eau suspectes sur le tuyau de fibre de verre au niveau de l'entrée d'eau de l'armoire de mécanique dans l'édifice 142. (Moins de 1m² observé dans les deux bâtiments.)</p>	<p>Procéder à un échantillonnage pour déterminer s'il y a de la moisissure. Délimiter pour déterminer l'étendue des matériaux susceptibles d'être touchés.</p> <p>En l'absence de toute réglementation fédérale ou provinciale relative à l'élimination des moisissures, les normes de l'industrie sont respectées. GEC recommande que tous les matériaux touchés par la moisissure soient traités en procédant de la manière décrite dans les documents suivants :</p> <ol style="list-style-type: none"> 1) « EACO Mould Abatement Guidelines, Edition 3, 2015 » – Environmental Abatement Council of Ontario (EACO). 2) « Mould Guidelines For The Canadian Construction Industry, 2018 » – Association canadienne de la construction (ACC). 3) « Standard for Professional Mould Remediation, S-520 » préparé par l'Institute of Inspection Cleaning and Restoration Certification (2015). <p>Si des changements se produisent en ce qui concerne la présence d'humidité/d'eau dans le bâtiment, une évaluation par un expert doit être demandée immédiatement pour déterminer les problèmes de santé potentiels et les mesures appropriées.</p> <p>Des recommandations générales en rapport avec la moisissure sont présentées dans la section 2.5 à l'annexe D.</p>	<p>Figure 14 : Photographie représentative de l'espace de bureau dans l'édifice 220. Peinture grise sur le plancher [échantillon: 220-LP-02; 566 ppm de plomb] confirmé contenir des niveaux plus élevés de plomb, et la peinture beige sur le mur [échantillon: 220-LP-01; 8 ppm de plomb] contient de faibles niveaux de plomb.</p> <p>Figure 15 : Photographies représentatives de l'animalerie dans le bâtiment 220. Skim coating blanc ne contenant pas d'amiante situé sur le mur, voir l'image à droite</p>

- **On a confirmé que le composé de ciment gris [échantillon: 201-AS-02A-C]** échantillonné à partir des raccords de tuyau et des capuchons d'extrémité de la salle mécanique de l'aile A de l'édifice 201 renferme du chrysotile dans une proportion de **65 %**. On a déterminé que le matériau est en bon état et qu'il se retrouve dans neuf (9) raccords de tuyau, ainsi que douze (12) capuchons d'extrémité à l'intérieur de la zone du projet.

Figure 10 : Photographies représentatives de la zone du projet dans la salle mécanique de l'aile A de l'édifice 201. On a confirmé que le composé de ciment gris sur le raccord de tuyau et les capuchons d'extrémité contient **65 % de chrysotile** [échantillon: 201-AS-02A-C]. Moisissure suspecte sur l'isolant des tuyaux (flèche bleue).

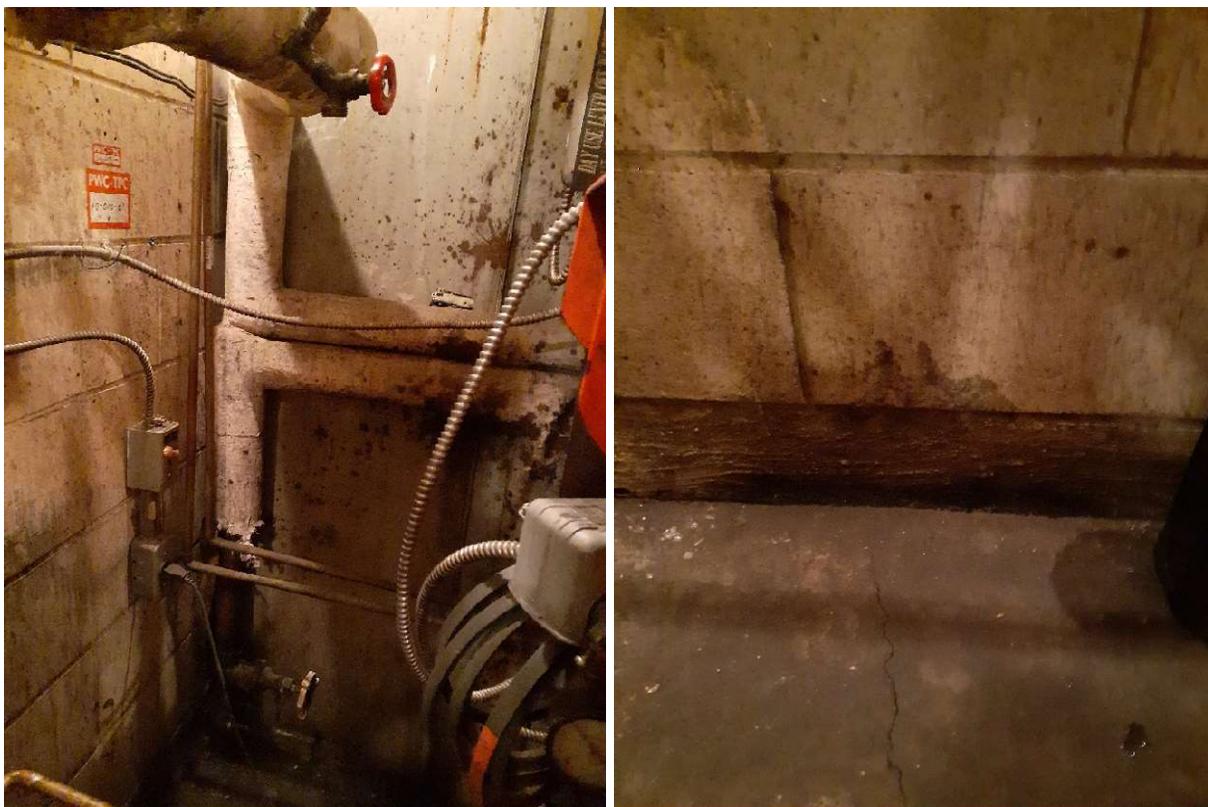
Figure 11 : Photographies représentatives de la salle mécanique C de l'édifice 206. Mortier de blocs de béton ne contenant pas d'amiante sur le mur [échantillon: 206-AS-01A-C]. **Peinture grise** sur le plancher [échantillon: **206-LP-01**; **1,310 ppm de plomb**] confirmé contenir des niveaux plus élevés de plomb, et la peinture beige sur le mur [échantillon: 206-LP-02; 31 ppm de plomb] contient de faibles niveaux de plomb.

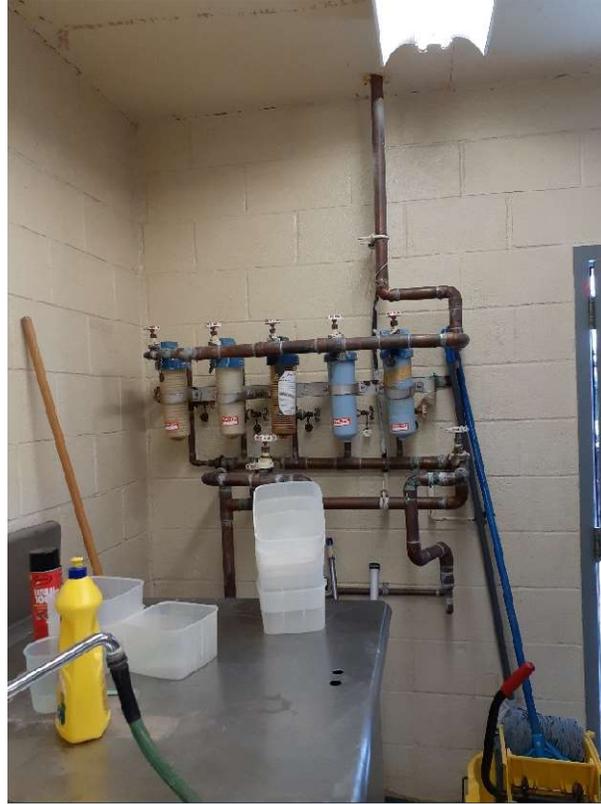
Figure 12 : Photo représentative de la zone du projet dans la salle d'entreposage des semences dans l'édifice 210. Mortier de blocs de béton ne contenant pas d'amiante sur le mur [échantillon: 210-AS-01A-C]. Peinture beige sur le mur [échantillon: 210-LP-01; 12 ppm de plomb] contient de faibles niveaux de plomb.

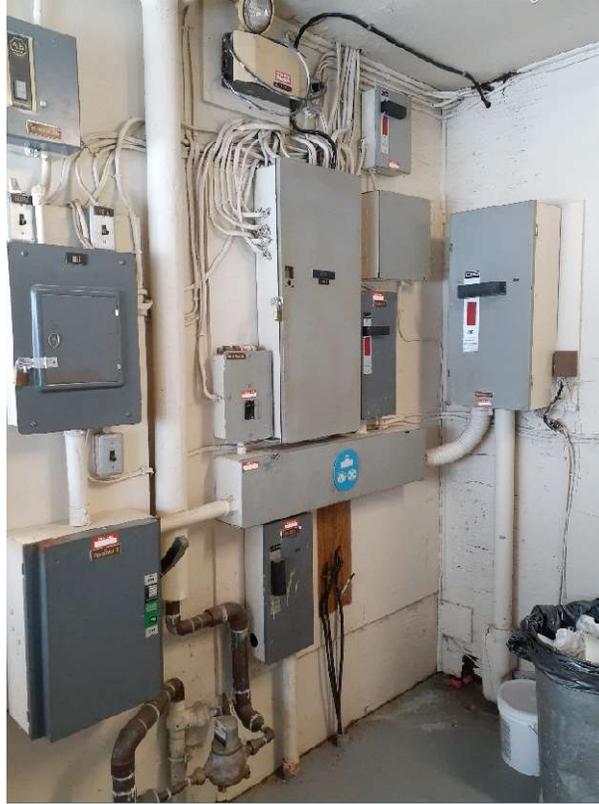
Figure 14 : Photographie représentative de l'espace de bureau dans l'édifice 220. **Peinture grise** sur le plancher [échantillon: 220-LP-02; 566 ppm de plomb] confirmé contenir des niveaux plus élevés de plomb, et la peinture beige sur le mur [échantillon: 220-LP-01; 8 ppm de plomb] contient de faibles niveaux de plomb.

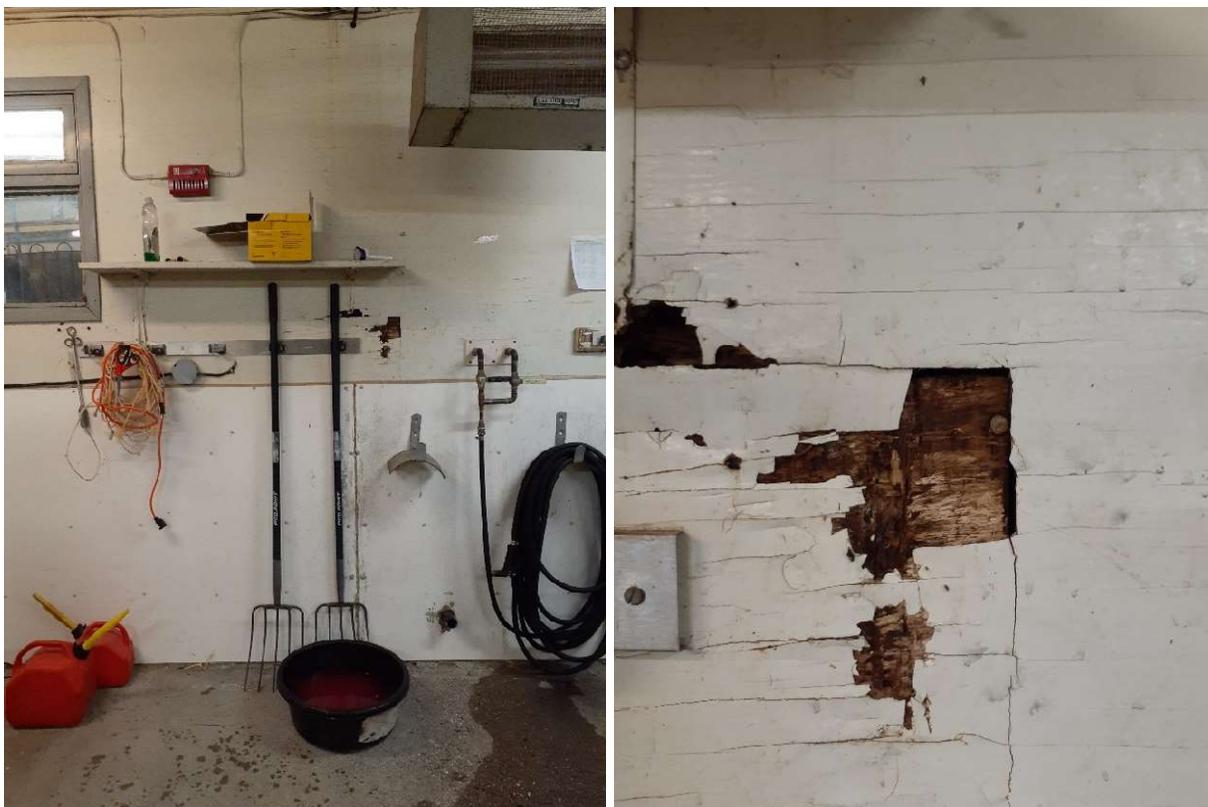
Figure 15 : Photographies représentatives de l'animalerie dans le bâtiment 220. Skim coating blanc ne contenant pas d'amiante situé sur le mur, voir l'image à droite [échantillon: 220-AS-01A-C].

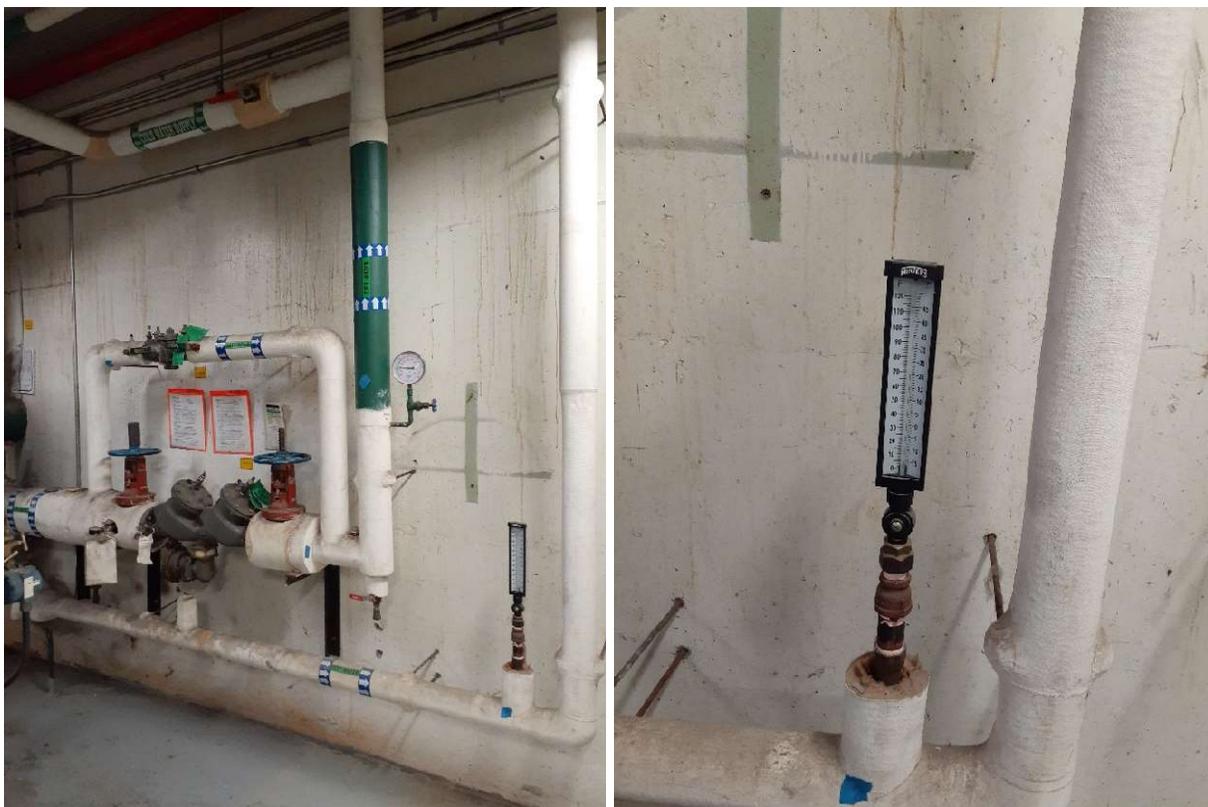
Figure 16 : Photo représentative de la zone du projet dans la salle mécanique de la centrale de chauffage. **Peinture blanche** sur le mur [échantillon: **CHP-LP-02; 1,200 ppm de plomb**] confirmé contenir des niveaux plus élevés de plomb, et la peinture grise sur le plancher [échantillon: CHP-LP-01; 74 ppm de plomb] contient de faibles niveaux de plomb. Thermomètre suspecté de contenir du mercure. On a confirmé que l'isolant des tuyaux dans la zone du projet ne contient pas d'amiante.
