# SOUTH WEST BASTION, LEAD PAINT ABATEMENT

## APPENDIX E - ADDITIONAL INFORMATION

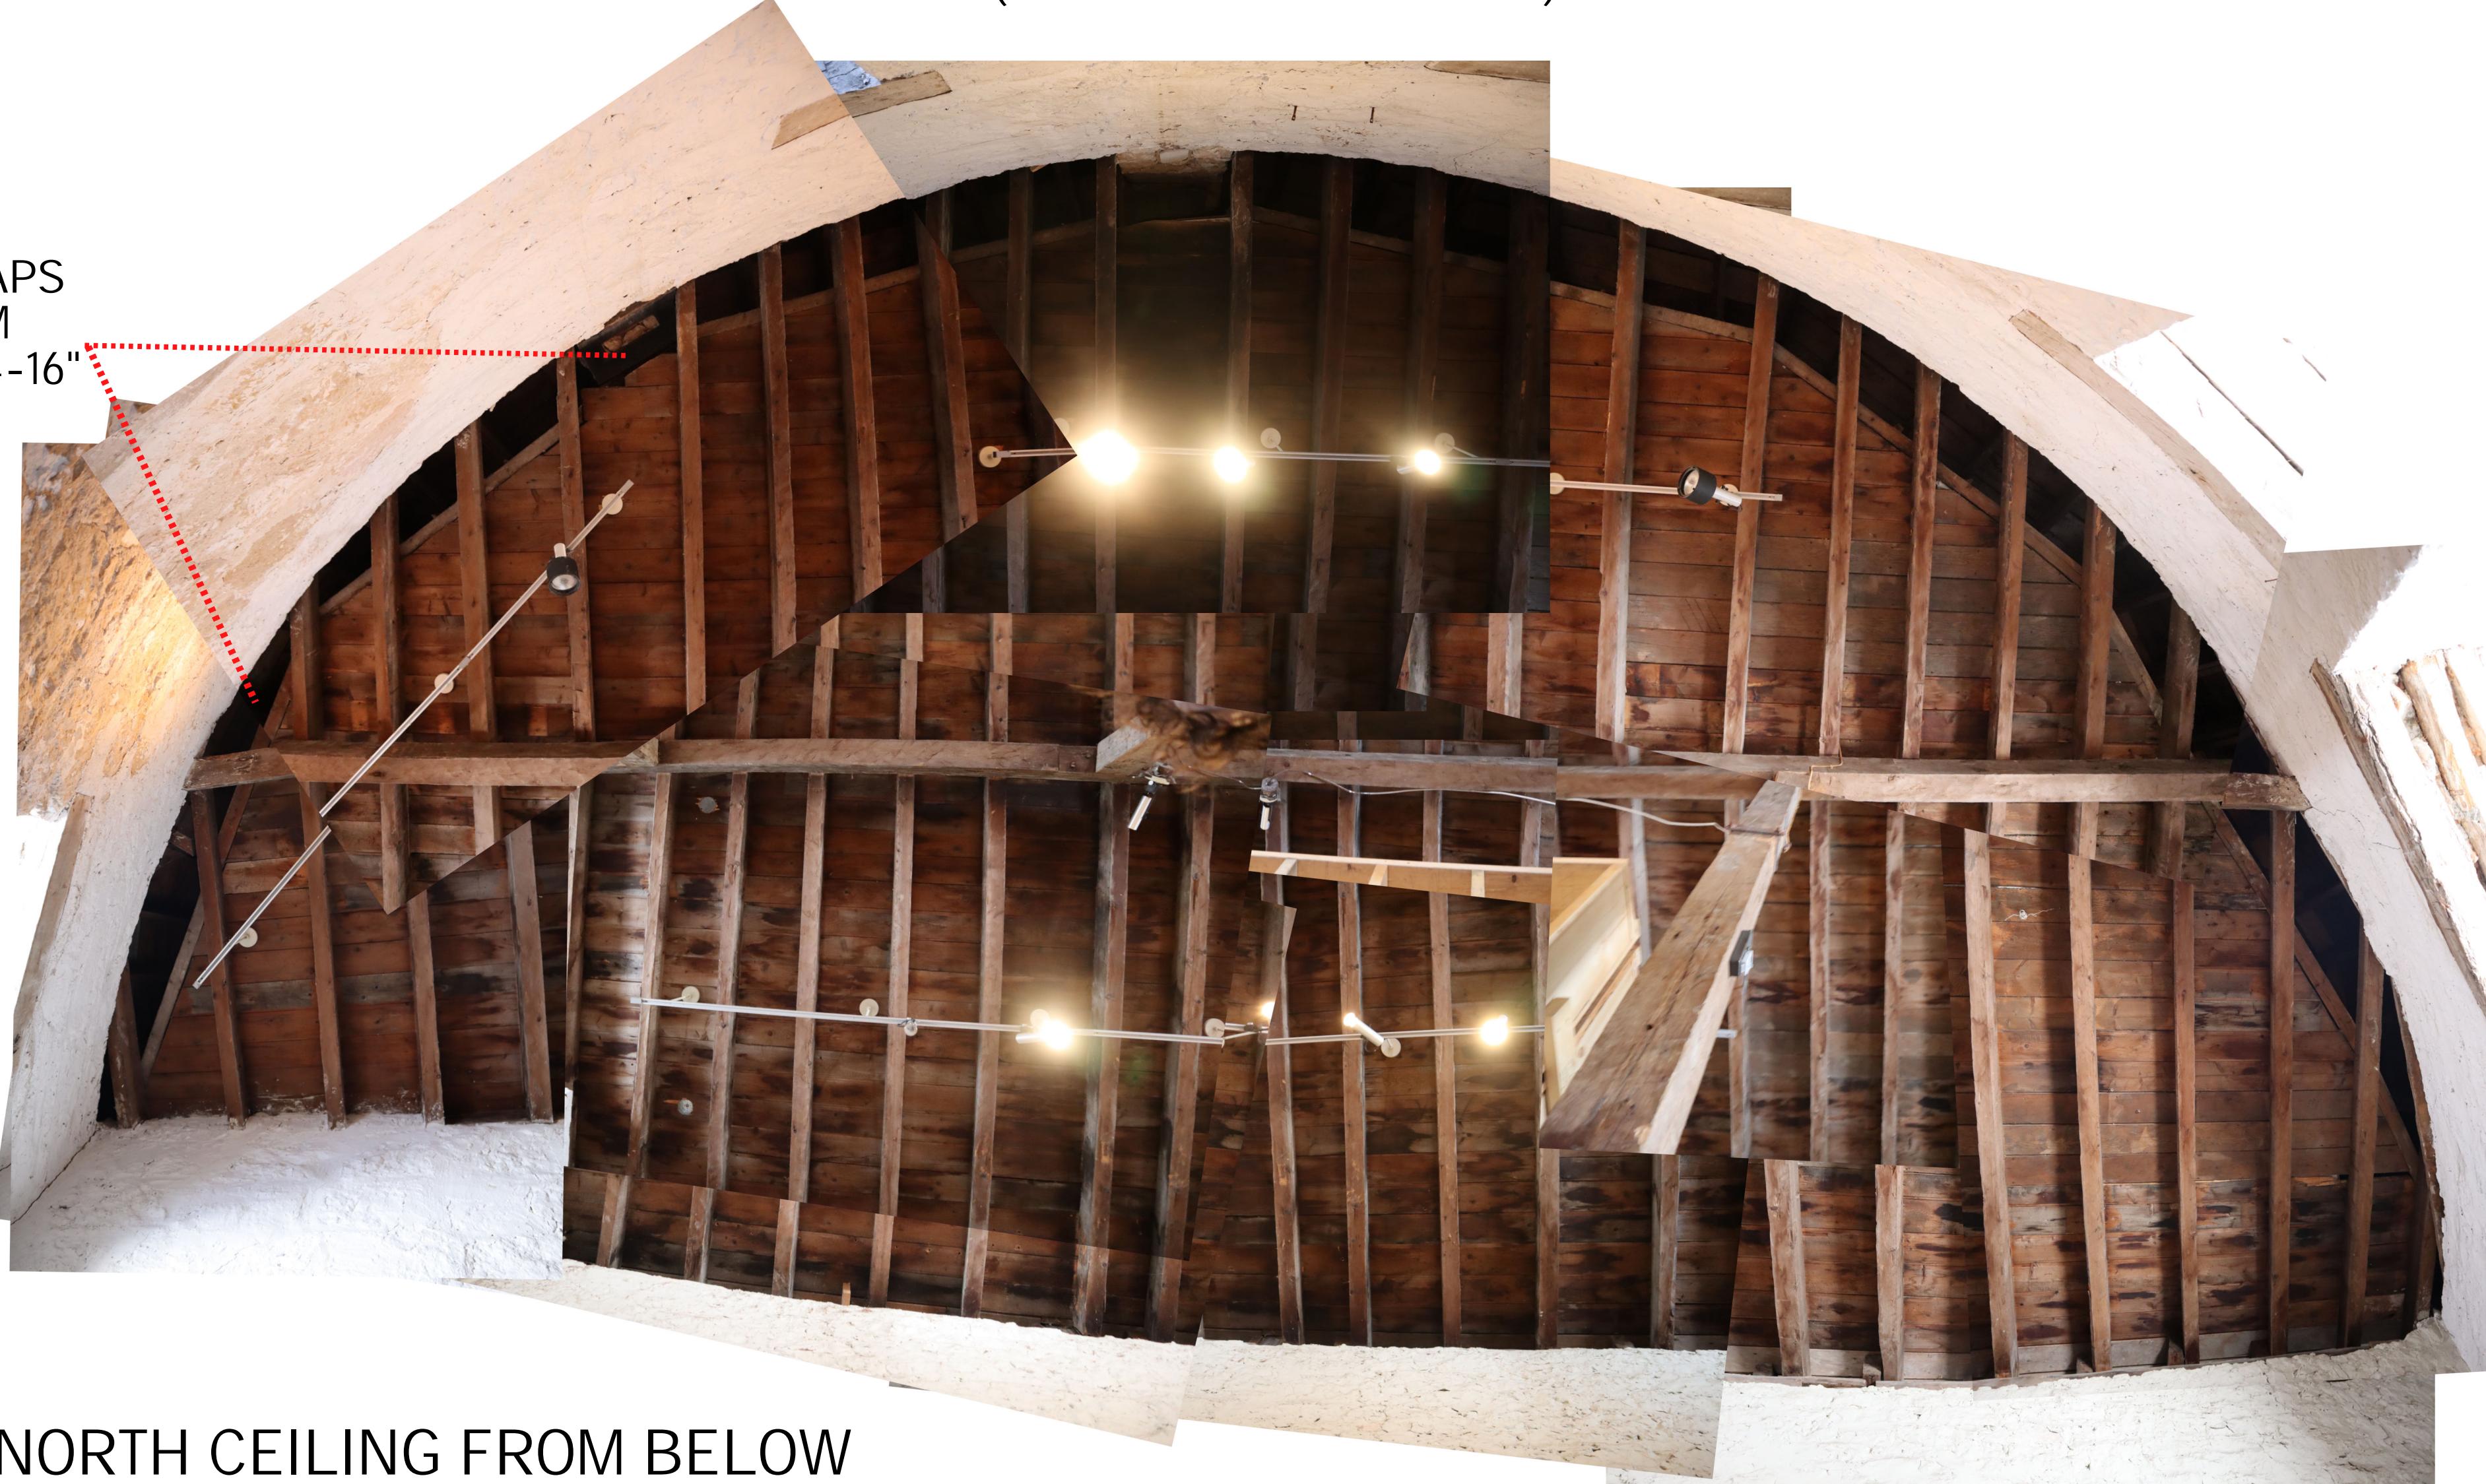
NORTH CEILING FROM BELOW

THE FOLLOWING THREE IMAGES HIGHLIGHT THE CEILING GAPS THROUGHOUT THE BUILDING.

CEILING GAPS  
VARY FROM  
APPROX. 14-16"

PLEASE NOTE THAT CONTRACTOR IS RESPONSIBLE FOR MASKING OF SECTIONS OF THE BUILDING THAT ARE NOT BEING ABATED TO PREVENT LEAD FROM MIGRATING TO OTHER PARTS OF THE BUILDING (IE THE ATTIC + OUTDOORS).

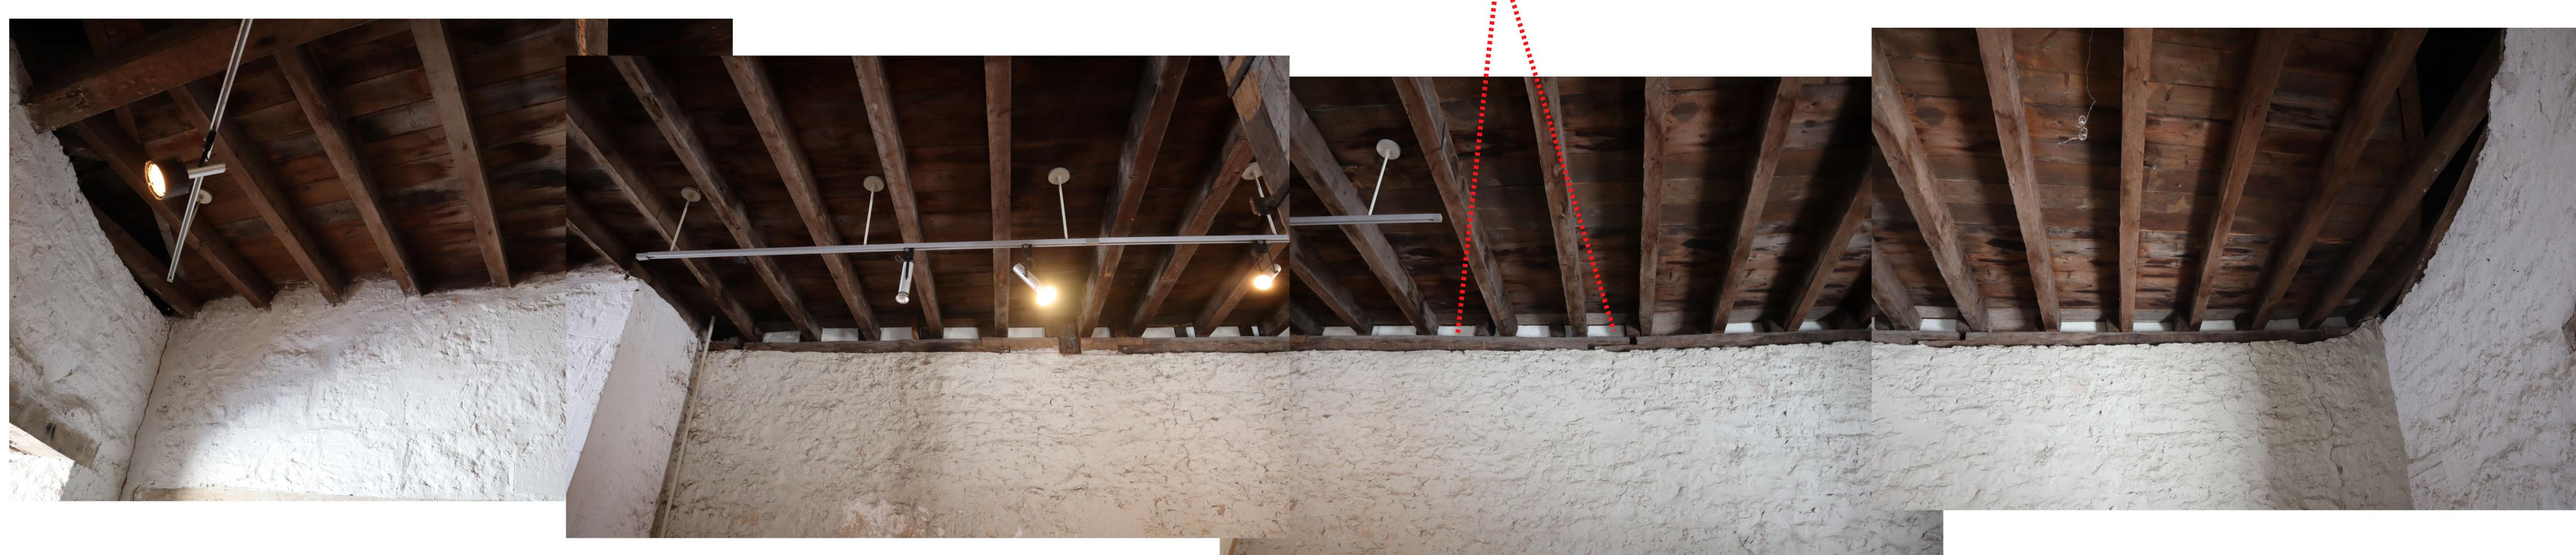
NORTH PARTITION WALL

CENTER PARTITION WALL GAPS - 13-14" WIDE, 6 3/4" HIGH

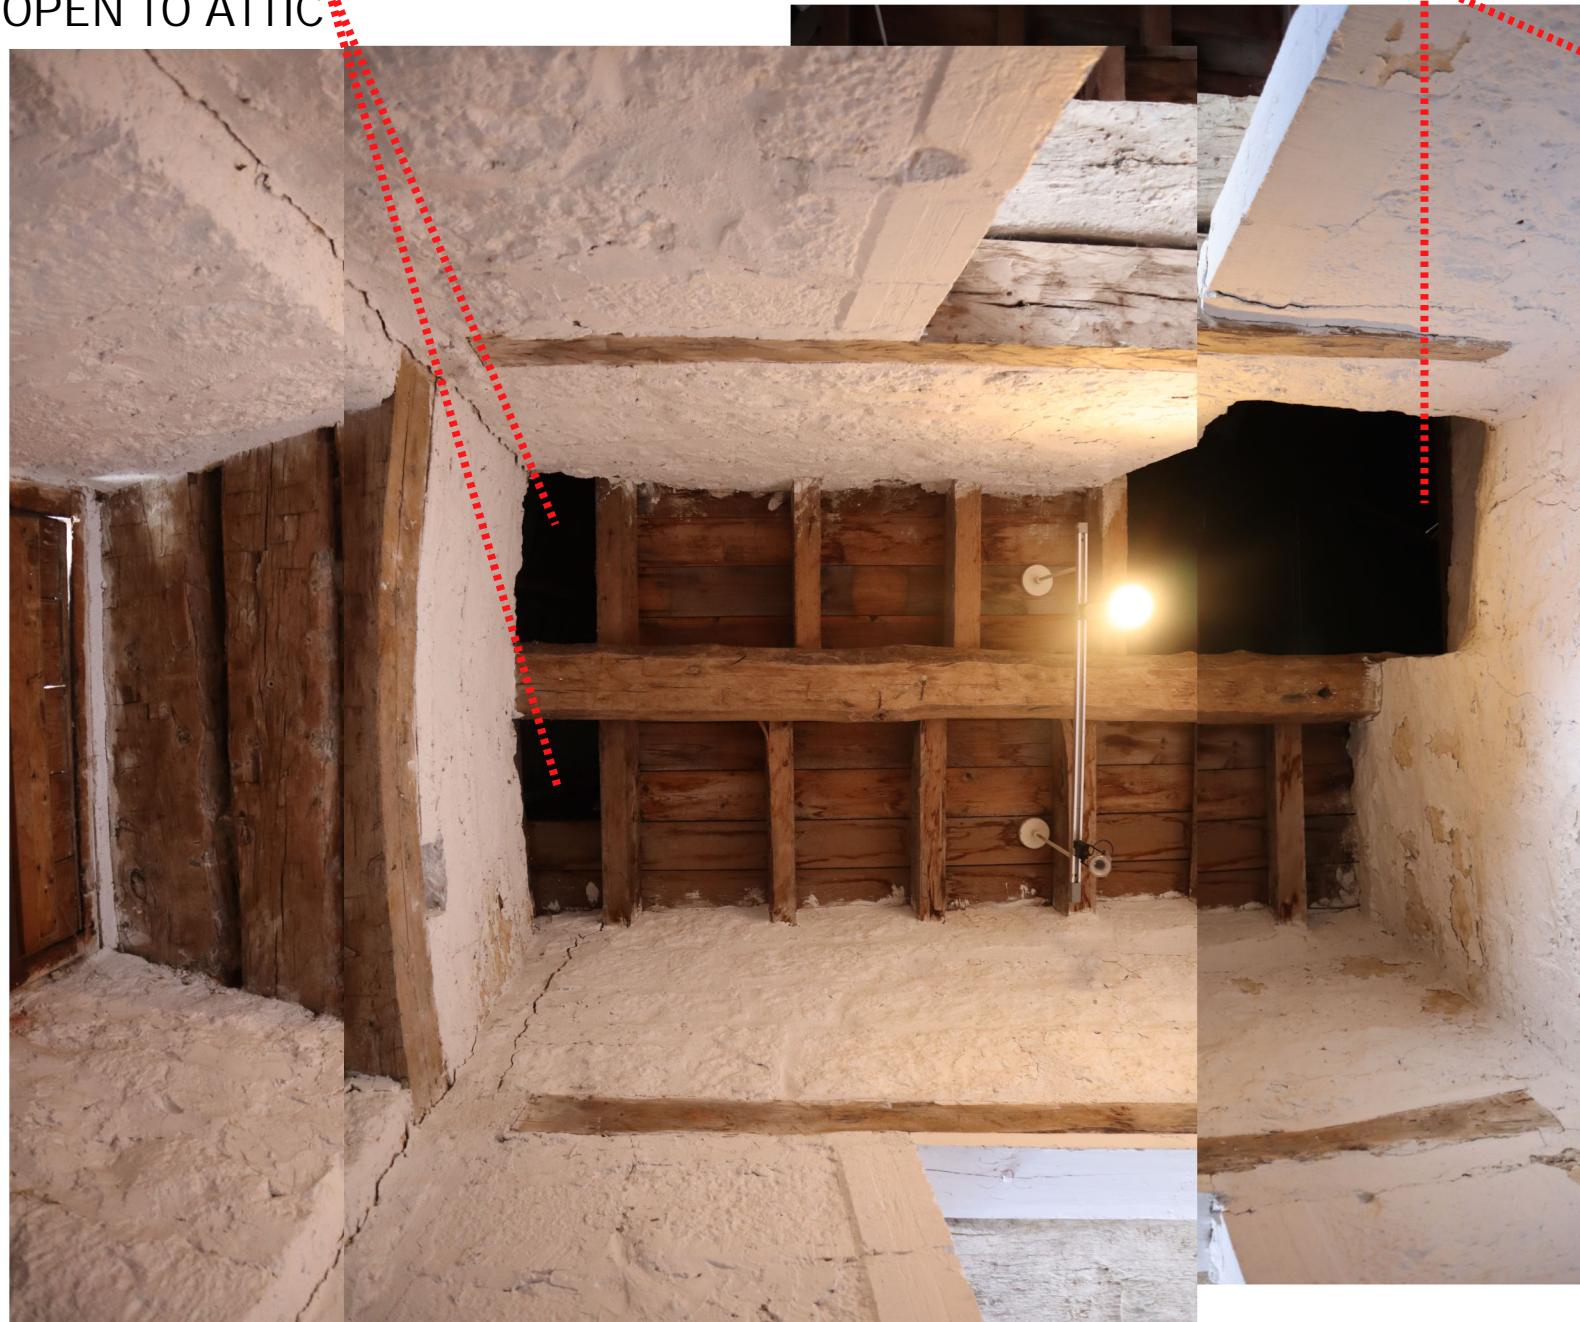
CEILING GAPS  
OPEN TO ATTIC

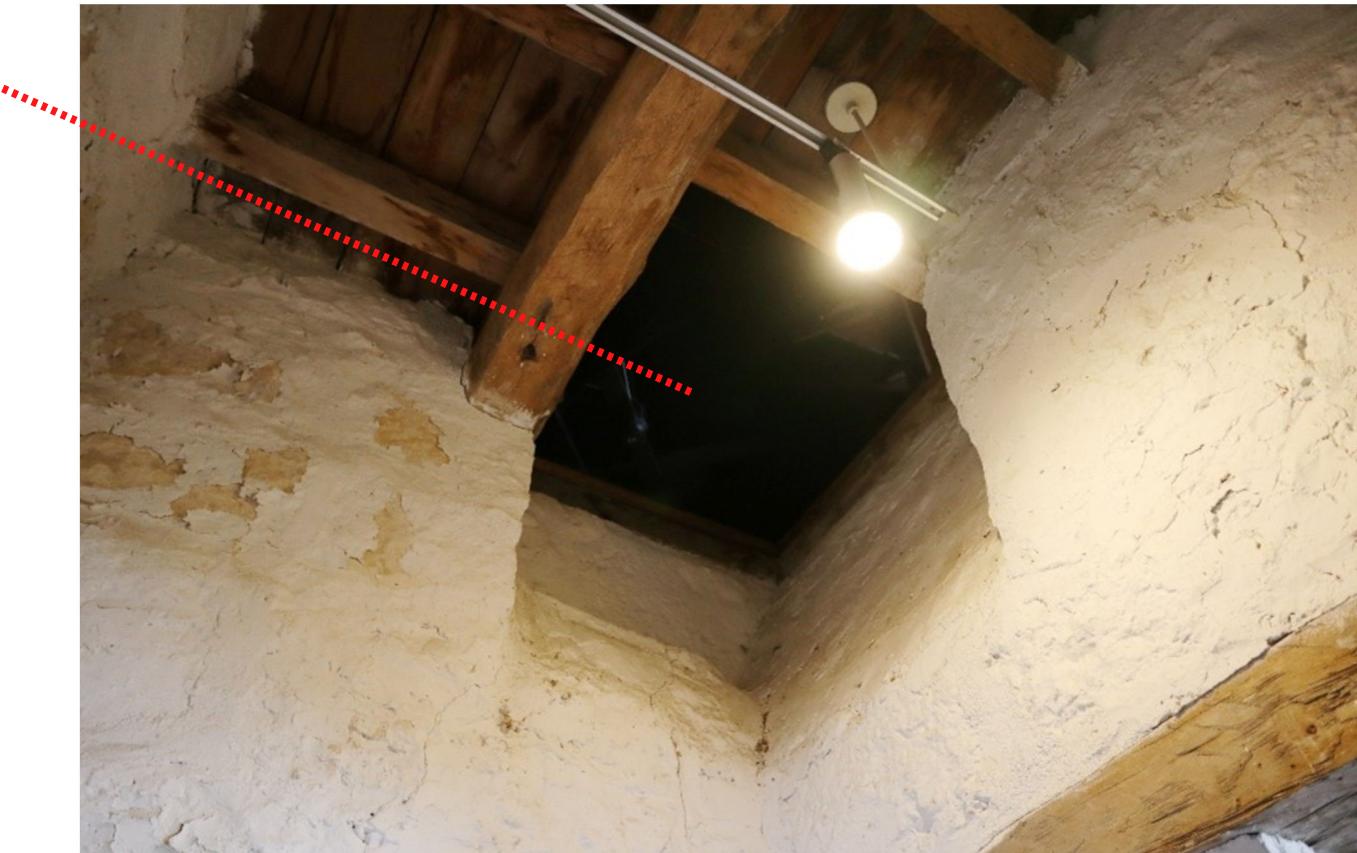
TRAP DOOR TO ATTIC

TRAP DOOR TO ATTIC, LOCATED IN VESTIBULE.

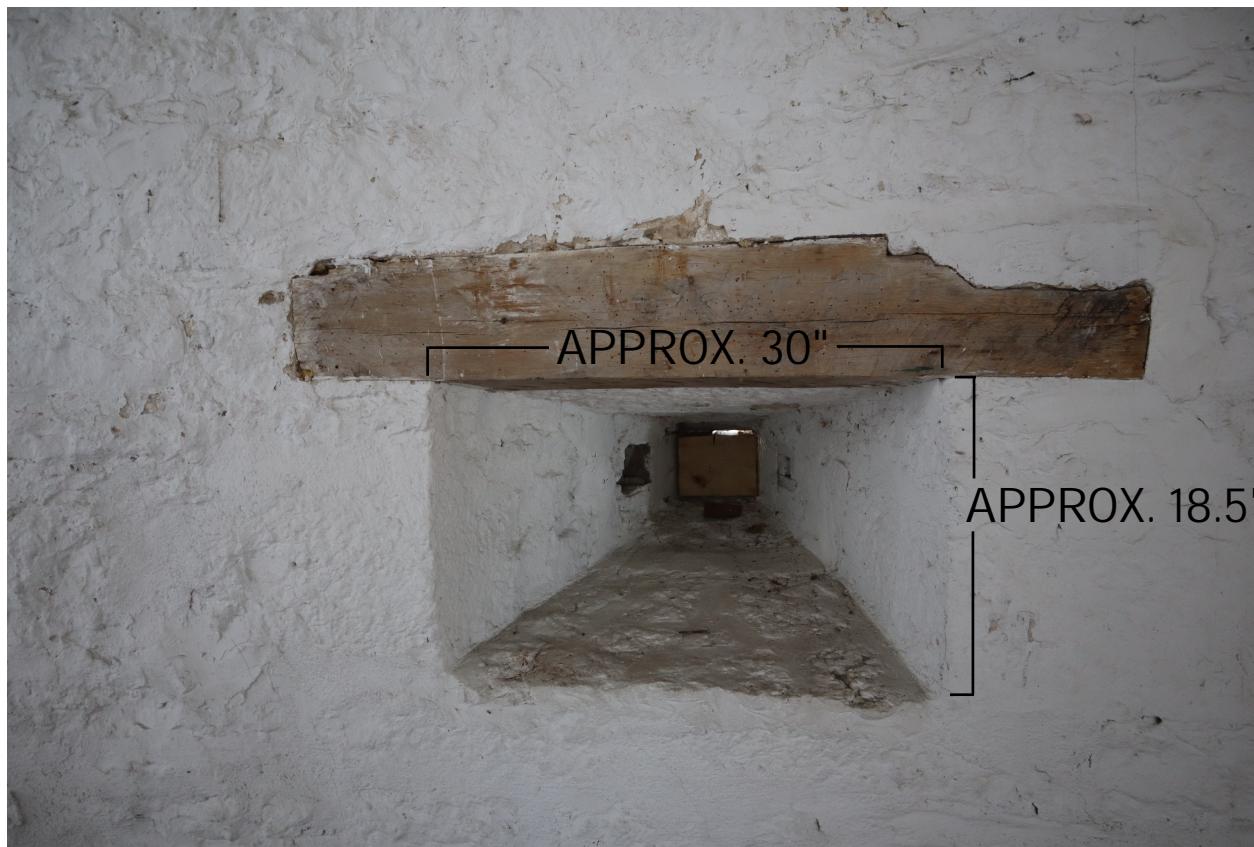
GUN PORTS, IMAGE SHOWN IS WINDOW #2

PLEASE NOTE THAT GUN PORTS ARE OPEN TO THE OUTSIDE.  
CONTRACTOR IS RESPONSIBLE FOR SEALING TO ENSURE  
THAT LEAD DUST DOES NOT TRAVEL OUTSIDE.
