***RÉPARATION DU QUAI
DE NEW HAVEN
NEW HAVEN
COMTÉ VICTORIA
NOUVELLE ÉCOSSE***

PROJECT NO. *C2-00707*

PLAN DU SITE ET DÉTAILS DES RÉPARATIONS

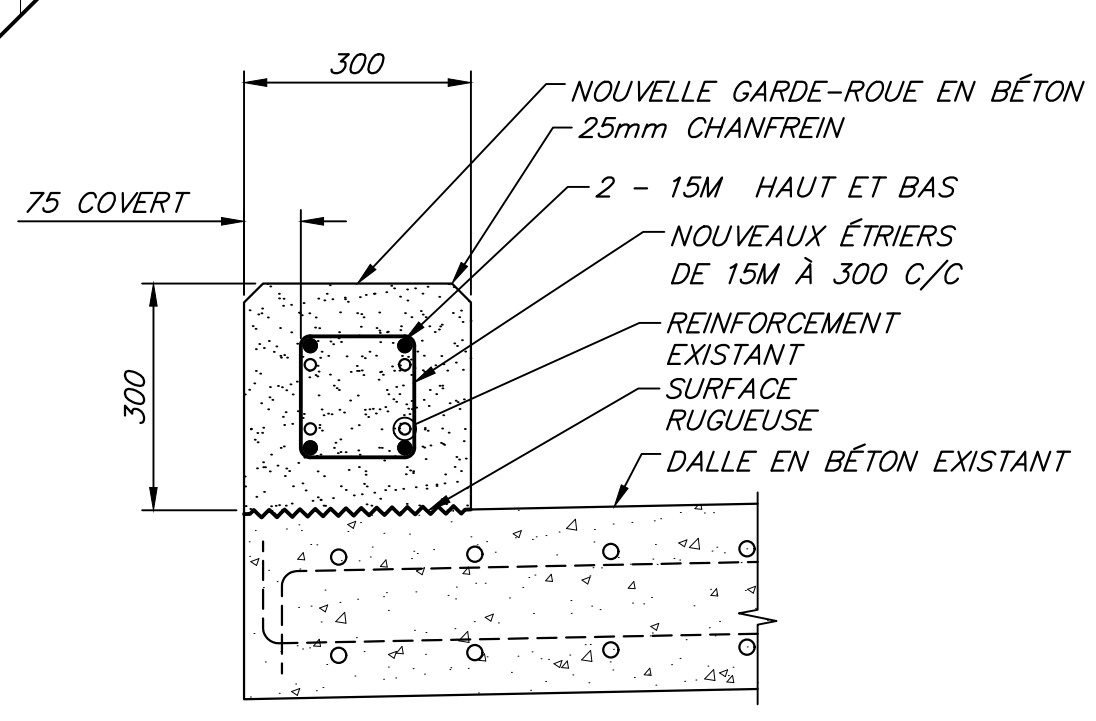
DÉTAIL - RÉPARATION DE GARDE-ROUES 1/M1

NOTES DE RÉPARATION DU PROTECTEUR-ROUE :

1. LE REPRÉSENTANT DU MINISTÈRE DOIT VÉRIFIER L'EMPLACEMENT DES GARDE-ROUES ENDOMMAGÉS AVANT DE COMMENCER LES TRAVAUX (ESTIMATION DE LA LONGUEUR TOTALE DES RÉPARATIONS = 70 M)

2. L'ÉTAT DE L'ACIER D'ARMATURE EXISTANT DOIT ÊTRE VÉRIFIÉ PAR LE REPRÉSENTANT DU MINISTÈRE. SI L'ACIER D'ARMATURE EST JUGÉ EN MAUVAIS ÉTAT, LE BÉTON DE PROTECTION DES ROUES DOIT ÊTRE COUPÉ À LA SCIE ET ENLEVÉ À 700 mm AU-DELÀ DE L'ÉTENDUE DES DOMMAGES SUR TOUTE LA LONGUEUR ET JUSQU'À LA PLEINE PROFONDEUR DE LA PROTECTION DES ROUES. LES ARMATURES ENDOMMAGÉES, CORRODÉES OU MANQUANTES DOIVENT ÊTRE RETIRÉES ET REMPLACÉES CONFORMÈMENT AU DÉTAIL 1/M1.

3. SI L'ACIER D'ARMATURE EXISTANT N'EST PAS ENDOMMAGÉ (À LA DISCRETION DES REPRÉSENTANTS DU MINISTÈRE), LE BÉTON DOIT ÊTRE COUPÉ À LA SCIE ET ENLEVÉ À 150 mm AU-DELÀ DE LA LONGUEUR DES DOMMAGES ET À PLEINE HAUTEUR DU PROTECTEUR DE ROUE. AUCUN NOUVEAU RENFORCEMENT REQUIS.

4. LE BÉTON EXISTANT AUX NOUVEAUX JOINTS DOIT ÊTRE RUGUEUX, NETTOYÉ ET APPLIQUÉ AVEC UN AGENT DE LIAISON APPROUVÉ. VOYEZ LE DÉTAIL 1/M1 ET LES SPÉCIFICATIONS DU PROJET POUR LES DÉTAILS.
